VŠB – Technická univerzita Ostrava
Fakulta stavební
Katedra stavebních hmot a diagnostiky staveb

Stavebně technický průzkum zemědělského objektu
Technical building investigation of agricultural building

Ostrava 2019

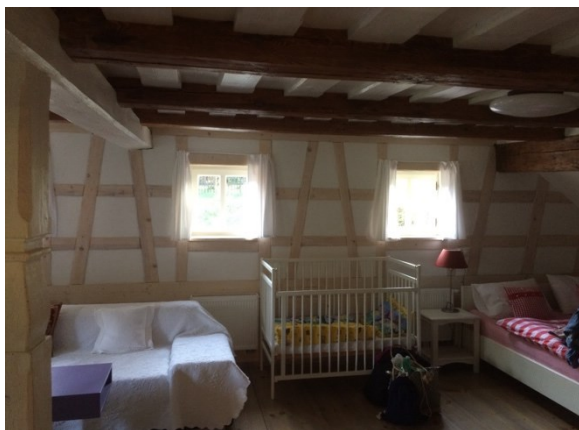
Cihelné zdivo bylo v minulosti, a i v současnosti, používáno také jako výplňová část u hrázděného zdiva. Hrázděným zdivem, se označuje konstrukce, kde nosnou kostru tvoří vodorovné a svislé prvky s případným šikmým ztužením vyrobeným převážně ze dřeva (Obr. 2), ale i z kovu, nebo železobetonu (Obr. 3).

Obr. 2 - Příklad hrázděného zdiva (dřevo-cihla)

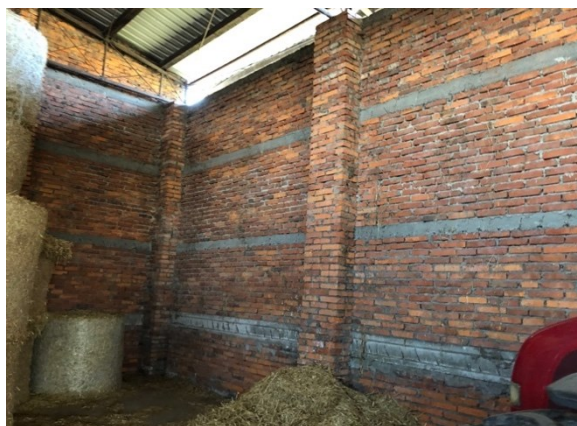
Obr. 3 - Příklad hrázděného zdiva (beton-cihla)

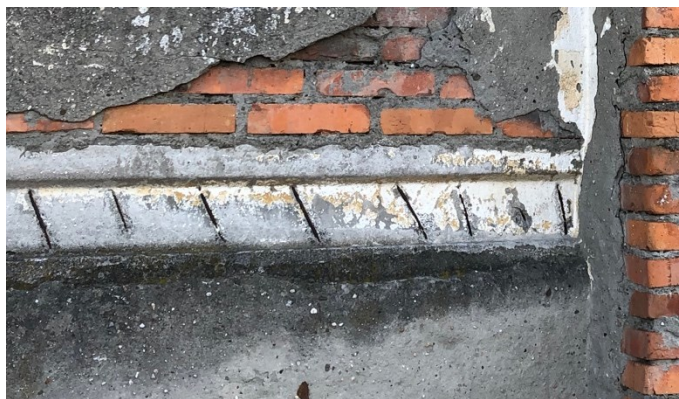
Problematika trhlin je obdobná i u železobetonových konstrukcí, kdy navíc dochází k redukci trvanlivosti a urychlení korozních procesů v betonu. Významným degradačním činitelem je v tomto případě koroze výztuže, která často způsobuje vznik trhlin. Ke korozi výztuže dochází v případě, kdy je krycí vrstva silně porézní a umožňuje pronikání kyslíku a vody k výztuži, nebo když v krycí vrstvě dojde k poklesu pH vlivem karbonatce betonu pod 9. Korozní produkty nabývají na objemu a tím vnášejí do konstrukce tahové síly, které způsobují vznik trhlin, v horším případě odpadnutí kusů krycí vrstvy (Obr. 6). Trhliny v betonu buď procházejí, nebo neprocházejí kamenivem. Vždy dojde k porušení nejslabší část, což může být cementový tmel, v případě porušení procházejícím kamenem byla překročená pevnost kamene v tahu. Mezi trhliny, které nikdy neprocházejí kamenivem patří smršťovací trhliny.

Obr. 6 - Příklad odpadlé krycí vrstvy betonu

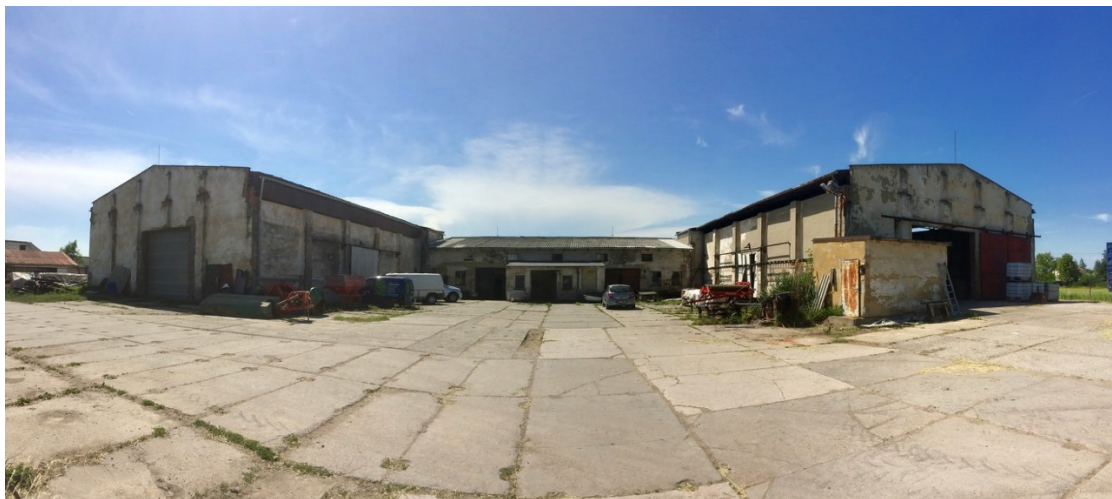
Zkoumaný zemědělský objekt (Obr. 9) byl postaven v 70. letech 20. století. Tato stavba se od počátku do současnosti využívá pro chov krav pro masnou výrobu.

Obr. 9 - Průčelí zkoumané stavby

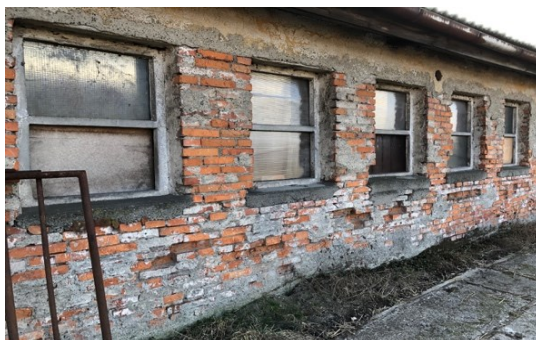
Obr. 12 - Severní stěna SO1

Obvodová stěna je zhotovená z cihel plných pálených a pravděpodobně malty vápenocementové za použití polokřížové vazby. Vazba není provedena příliš pečlivě. Vyskytují se zde místa, se styčnými spárami nad sebou, nedostatečným překrytím cihel a různou tloušťkou zdící malty v ložných spárách. Ve svislých konstrukcích se nachází velký počet okenních otvorů, nad kterými je překlad zhotoven buďto monoliticky, nebo z keramických hurdisek. Severní fasáda (Obr. 12) je výrazně poškozená, jelikož se jedná o návětrnou stranu, která je dominantně degradována povětrnostními vlivy. Tento fakt potvrzuje i převládající směr proudění větru (Obr. 13).

Na této fasádě je celoplošně odpadlá omítka, zůstaly pouze části chráněny okapem. Lze identifikovat několik míst, kde je viditelné narušení cihelného staviva pravděpodobně způsobeného vlivem zmrazovacích a rozmrazovacích cyklů.

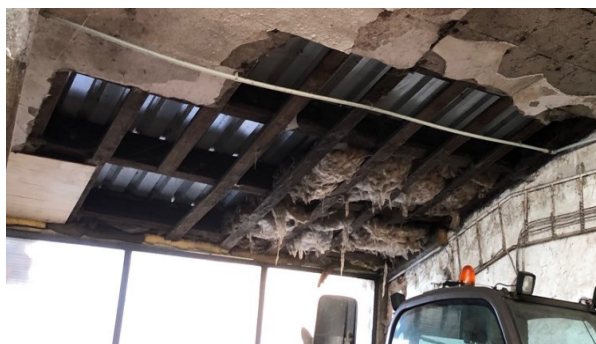
Obr. 14 - Zastřešení SO1

Zastřešení je zhotoveno pomocí ocelových válcovaných vazníků uložených na ocelových sloupech a pozedním věnci (Obr. 14). Na vaznicích jsou uloženy dřevěné vaznice zhotoveny z prken. Vaznice jsou uloženy v rozestupu po jednom metru a na nich je upevněná cementoazbestová střešní krytina. Z interiérové strany jsou na vaznice připevněná prkna, která nesou cementotřískové desky. Prostor mezi vaznicemi je vyplněn tepelnou izolací ze skelných vláken.

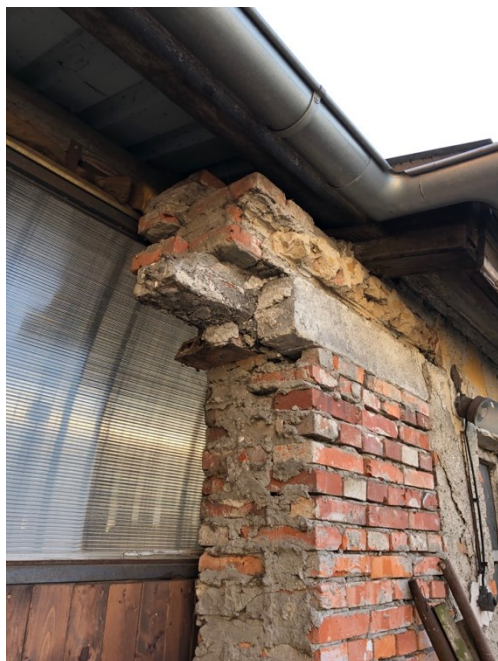
Obr. 15 - Vybouraný otvor SO1

Na severní fasádě byl vybourán otvor, přičemž došlo k přerušení železobetonového věnce (Obr. 15). Tento otvor zasahoval do okna, jehož výplň byla odstraněna a následně došlo k zazdění. V tomto zazděném okenním otvoru jsou propojené styčné spáry a nedošlo ani k navázání na stávající vazbu obvodové stěny. Nad vybouraným otvorem zůstala pouze pozednice, ke které jsou uchycena posuvná vrata. Před dvěma lety bylo toto místo opravováno, jelikož pozednice nedokázala přenést tíhu cementoazbestové krytiny a došlo k velkému průhybu, a tak z toho důvodů byla za podepření krytina sejmuta a nahrazená lehkou krytinou z trapézových plechů, taktéž došlo i k odlehčení sejmutím cementotřískových desek a tepelné izolace. V interiéru je omítka ve velmi špatném stavu, drolí se, je zanesena nečistotami, pravděpodobně bude degradována plísněmi, či jinými biologickými činiteli, z důvodu zvýšené vlhkosti a chovu krav (Obr. 16). Omítka je v 60% opadlá, nebo nesoudržná. U vjezdu do objektu je zdivo mechanicky poškozeno (odštípnuté kusy cihel) pojezdem zemědělské techniky. Na ocelových sloupech je plošná koroze s úbytkem cca 1 mm.

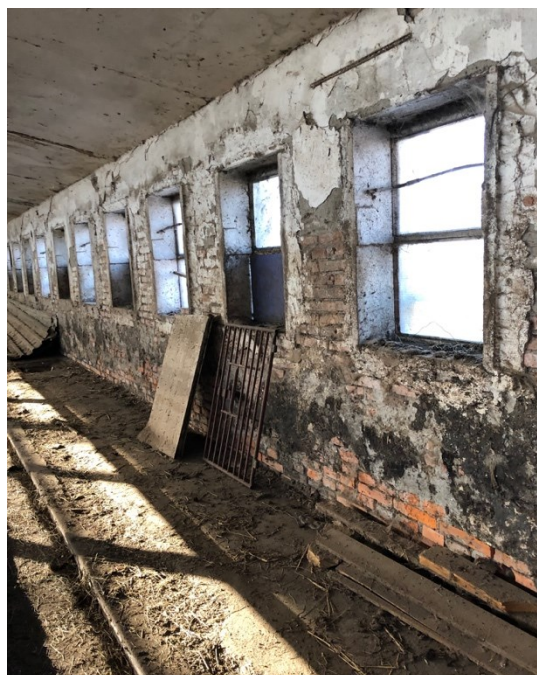
Obr. 16 - Interiérové omítky SO1

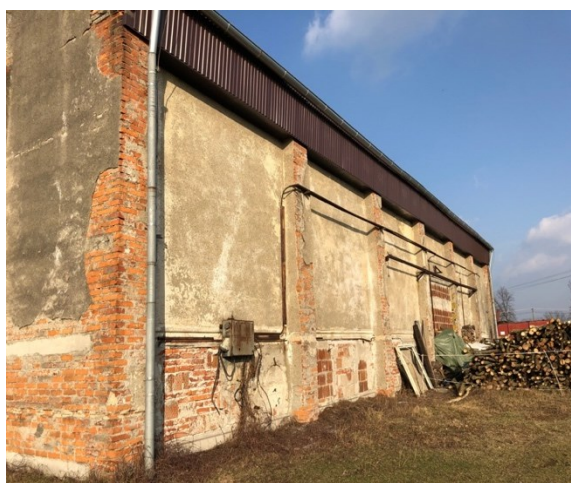
Obr. 17 - Jižní fasáda SO2

na objektu SO1, a proto usuzuji, že byla pravděpodobně použita cementová malta. Na jižní fasádě (Obr. 17) došlo pravděpodobně k mechanické poruše výplňového zdiva. Ve dvou polích v úrovni od terénu po první ztužující věnec je výplňové zdivo z cihel plných pálených doplněno o nevhodně orientované keramické tvárnice (Obr. 18), jejichž dutiny jsou orientovány vodorovně z interiéru do exteriéru. Vzhledem k využití objektu jako sýpky to pomáhá odvětrání, ale s ohledem na trvanlivosti prvku je toto řešení nevhodné. Díky z venku přístupných dutin zde dochází k pronikání vlhkosti dále do konstrukce a po několika zmrazovacích a rozmrazovacích cyklech lze předpokládat rozpad tvarovek. Obdobným způsobem je na této straně zazděn boční vjezd do objektu. Cihly na severním vjezdu do objektu jsou mechanicky poškozeny používáním objektu.

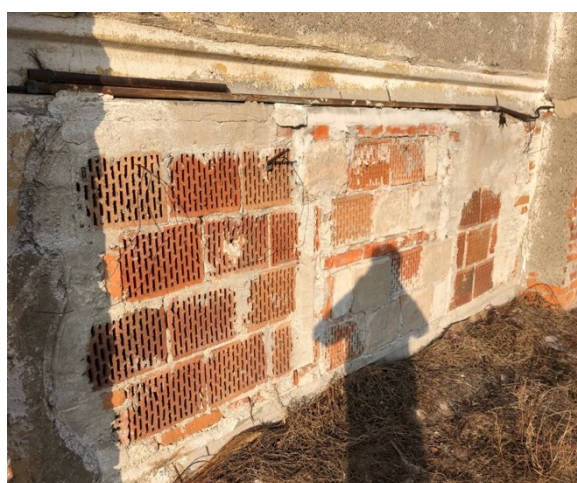
Obr. 18 - Nevhodně orientované stavivo SO2

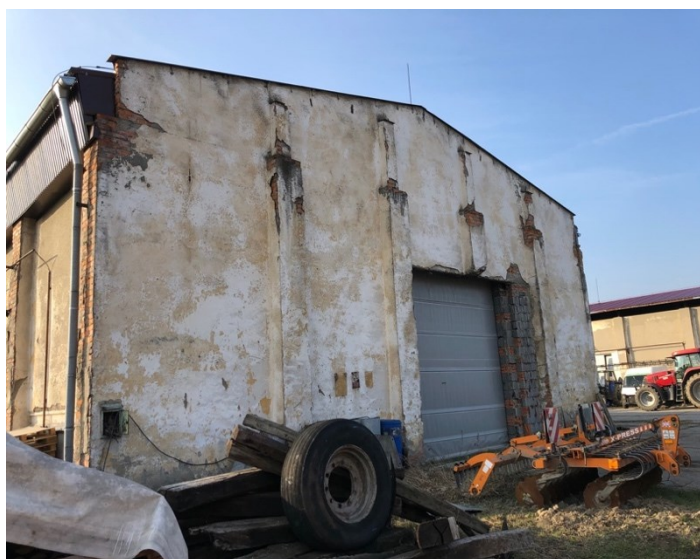
Obr. 19 - Východní fasáda SO2

Ve stěně orientované na východ (Obr. 19), byl vybourán otvor, kde jako překlad slouží ztužující železobetonový věnec. Sloup a železobetonové věnce v odbourané části zůstaly s odhalenou výztuží, u které je pozorována plošná koroze. Na spodní straně železobetonového věnce/překlady je v celé délce odpadlá krycí vrstva betonu a ocelová výztuž je v celé délce otvoru zkorodována. Vzhledem k výšce se nepodařilo ověřit spolupůsobení výztuže a betonu. Vzhledem ke změně statického schématu, korozi tažené výztuže a pravděpodobně také nedostatečné spolupůsobení výztuže s betonem je nutné provést okamžité opatření a toto místo sanovat například podložením ocelovými válcovanými profily.

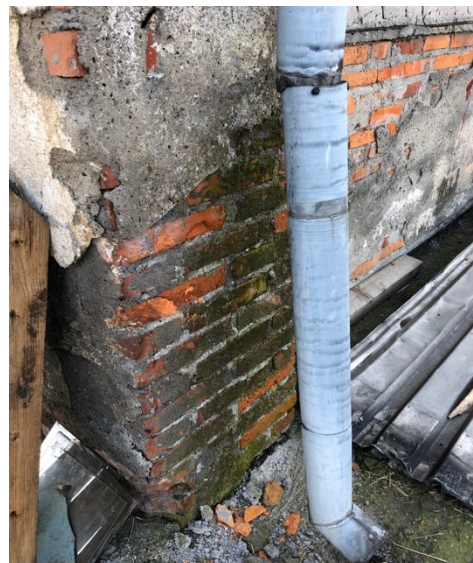
Obr. 20 – Poškozený střešní svod (SO2)

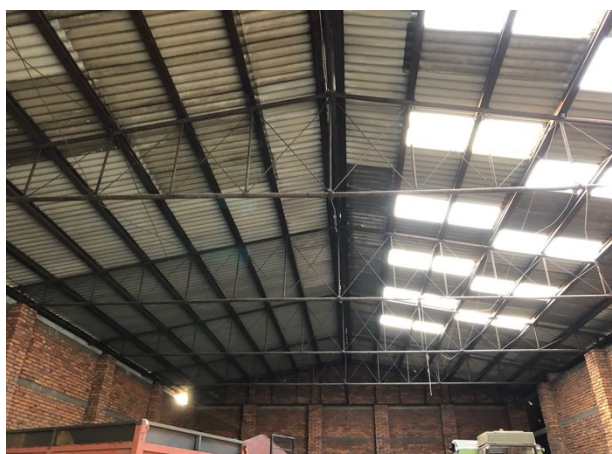
Obr. 21- Zastřešení SO2

Zastřešení zajišťují ocelové příhradové nosníky a dřevěné vaznice, na kterých je uložena cementoazbestová střešní krytina. V některých místech byla krytina vyměněna za polykarbonátové vlnovkové tabule pro zajištění prosvětlení. Nově jsou zde provedeny žlaby a zavětrování střechy s využitím pozinkovaných plechů (Obr. 21).

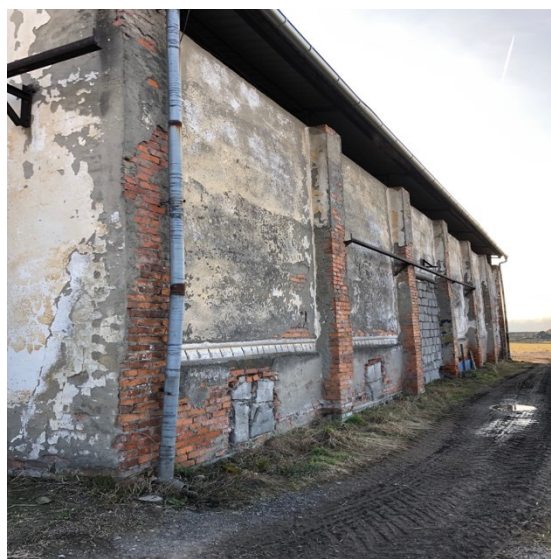
Objekt SO3 je totožné konstrukce jako SO2. Na východní fasádě byl taktéž vytvořen otvor, který má obdobné vady a poruchy, a tudíž je třeba také provést okamžité opatření. Cihly na sloupech u tohoto vybouraného otvoru jsou mechanicky poškozeny používáním objektu. Na tomto objektu byla cementoazbestová krytina vyměněná za trapézové pozinkované plechy. Na severní fasádě jsou ve dvou spodních polích otvory vyplněny různým typem tvarovek a cihel (Obr. 22). Cihly a tvarovky jsou chaoticky naskládány na sebe a jsou pojeny maltou. Na této fasádě se nachází i zazděný otvor, u nějž byly pro zazdění použity pórobetonové tvárnice. Tvárnice jsou ve výšce cca 40 cm značně poškozeny vlivem odstříkující vody a zmrazovacích a rozmrazovacích cyklů. Cihly na severní a západní fasádě jsou velmi poškozené povětrnostními vlivy. Na západní fasádě jsou cihly v kritickém stavu (Obr. 23). V těchto místech je pár cihel naprosto zvětřalých a zůstaly po nich pouze otvory ve zdivu. Vzhledem k tomu, že malta v těchto místech je zachována, lze předpokládat, že malta má v tomto zdivu vyšší pevnosti a mnohem lépe odolává povětrnostním vlivům.

Obr. 22 - Severní fasáda SO3

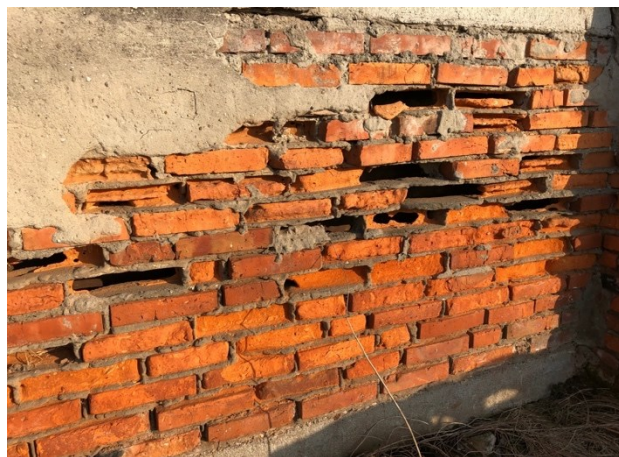
Obr. 23 - Zvětřalé cihly SO3

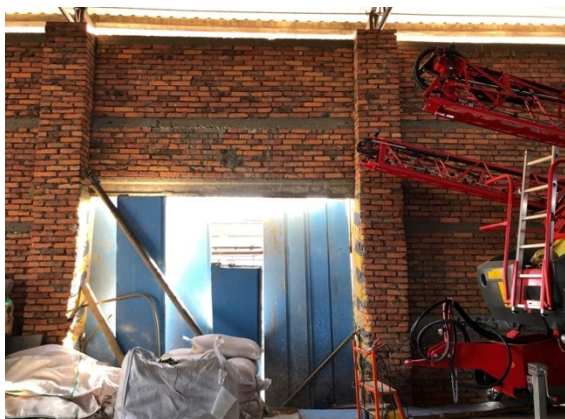
Vjezd do objektu (Obr. 24) z jižní strany je přehrazen opřeny sendvičovými panely. Jedná se o panely ze zbytku jiné stavby, které jsou různých šířek a délek. Omítky na tomto objektu jsou z velké části odpadlé a nesoudržné, přičemž k degradaci dochází převážně na sloupech a na severní a západní stěně.

Obr. 24 – Umístění panelů ve vjezdu SO3

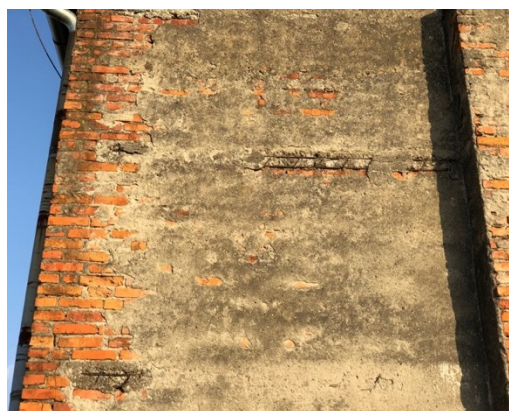
vrstvy v místech třmínku i výztuže (Obr. 25). Na výztuži se nachází velké množství korozních produktů. Vlivem špatného zhutnění lze v několika místech nalézt šterková hnízda.

Obr. 25 - Degradace ŽB věnce SO3

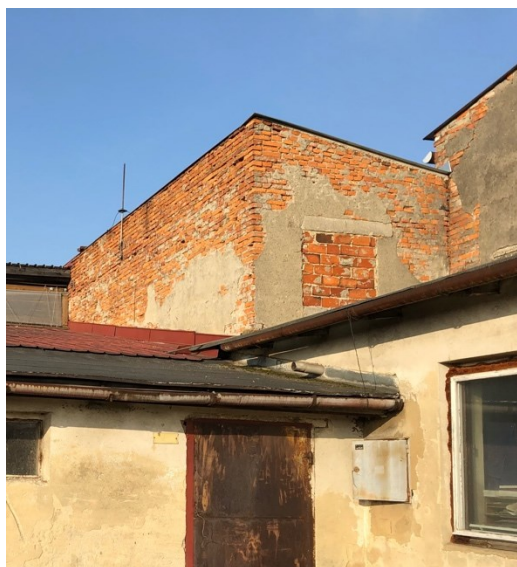
Obr. 26 - Západní fasáda SO4

Tento stavební objekt je zděný a napojený na SO1 ze západní strany. Venkovní omítky na západní stěně jsou opadlé v 90% plochy (Obr. 26). Nachází se zde i zazděný okenní otvor. Vzhledem k nepřístupnosti nelze zhodnotit stav cihel na této části objektu. Omítky na východní stěně jsou v podstatně lepším stavu, a i přes ztrátu soudržnosti z konstrukce neopadávají.

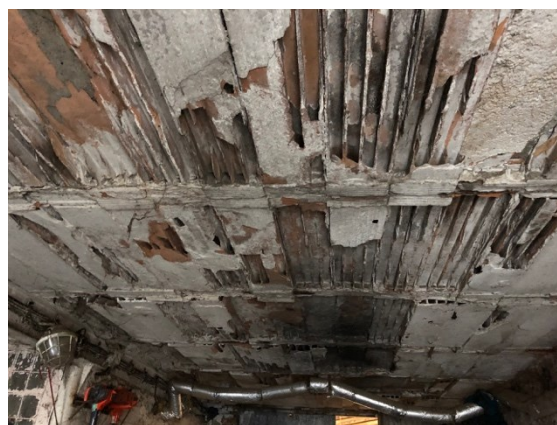
Obr. 27 - Poškozené hurdisky SO4

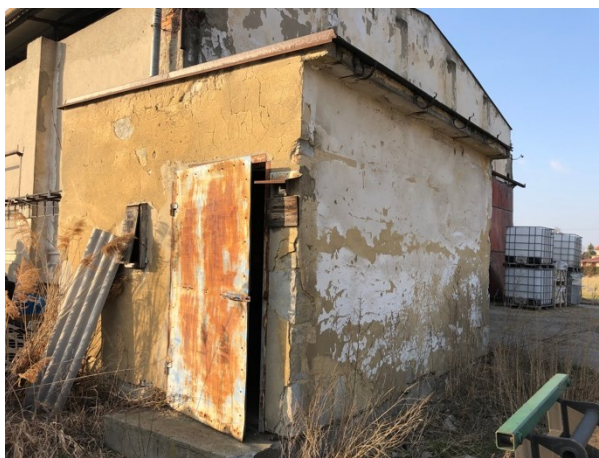
Obr. 28 – Objekt SO5

Objekt SO5, vystavěný z pórobetonových tvárnic je postaven na rohu východní fasády SO3. Na objektu je absence střešního žlabu a svodu. V omítce se nachází smršťovací trhliny. V cca 10% plochy je omítka odpadlá od podkladu a výrazně ztrácí soudržnost (Obr. 28). Vzhledem k poměrně dobrému technickému stavu, malým dimenzím a nepovolení vstupu se tímto objektem tato práce dále nezabývá.

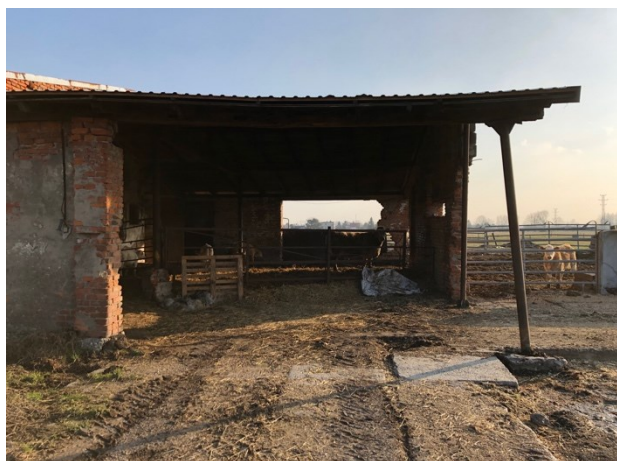
Obr. 29 – Objekt SO5

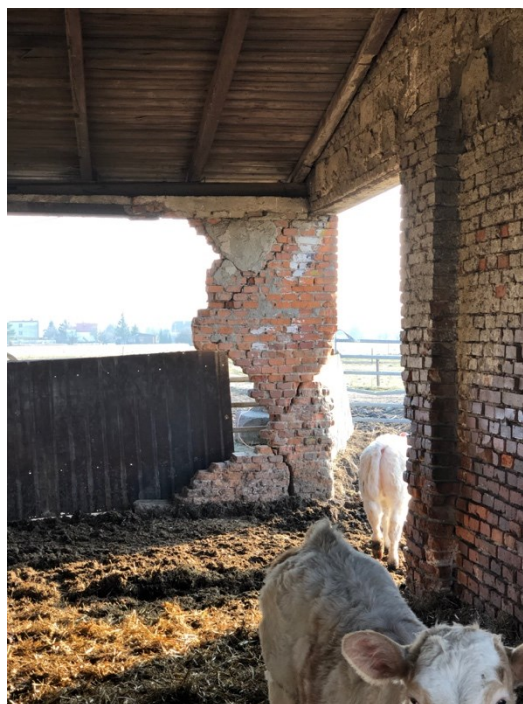
Technický stav tohoto objektu je nejhorší, dal by se označit za kritický, jelikož s největší pravděpodobností byl překročen stav únosnosti. Jedná se o přístřešek, který je vytvořen pomocí kombinace zděných stěn z cihel plných pálených a ocelových sloupů, které podpírají zastřešení. U štítové stěny byly také použity pórobetonové tvárnice. Do přístřešku jsou vjezdy ze všech tří stran a je napojený na západní fasádu objektu SO1. Přístřešek je v dezolátním stavu. Lze identifikovat posun betonové patky podpírající rohový ocelový sloup. Tato porucha je pravděpodobně způsobena kombinací přetížení konstrukce a nedostatečné hloubky uložení patky (Obr. 29). To zapříčinilo, že sloup je vychýlen, což způsobuje větší průhyb zastřešení. Vjezdy do přístřešku na jižní a západní stěně jsou velmi poškozeny, jsou zde uvolněny celé kusy cihel a rozsáhle trhliny (Obr. 30). Tato porucha je pravděpodobně způsobená mechanickým porušením/odstraněním cihel, které oslabily průřez, díky čemuž došlo k přetížení a vzniku trhlin. Vzhledem k havarijnímu stavu přístřešku se reálně předpokládá provedení demolice, a proto se tato bakalářská práce tímto objektem nezabývá.

Obr. 30 - Oslabená zděná stěna SO6

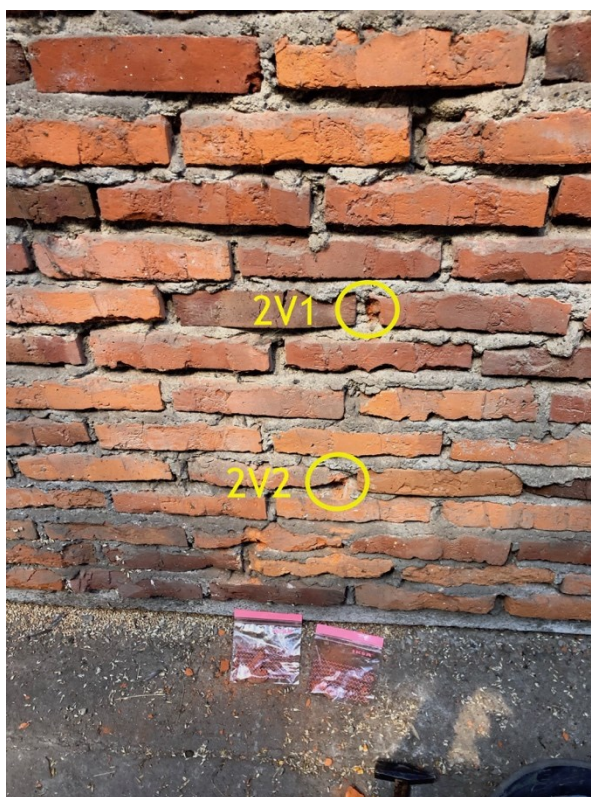
Stanovení vlhkosti bylo provedeno dle normy ČSN ISO 12570 [8]. Odběr vzorku proběhl dvakrát, první odběr byl proveden během slunečného dne při venkovní teplotě 10°C a druhý odběr byl proveden po čtyřech deštivých dnech. Během prvního odběru bylo celkem odebráno 18 vzorků pro stanovení vlhkosti zdiva. Vzorky byly odebrány z různých míst v různých výškách, převážně 30 a 80 cm od terénu (Obr. 31). U druhého odběru byla odebrána polovina vzorků ze stejných odběrných míst ve výškách 80 cm. Vzorky umístěné v 30 cm nebyly odebírány z důvodu možné dotace odstříkující vodou, a tím částečnému zkreslení zkoušky. Jednalo se kusy cihel, které byly odebrány ručním vysekáváním za použití kladívka. Z důvodu stálého využívání zkoumaného objektu byly odebírány poměrně malé vzorky z povrchu. Takto odebrané vzorky byly okamžitě uloženy do nepropustného uzavíratelného sáčku. V co nejkratším čase byly vzorky převezeny do laboratoře, kde byly vyjmuty ze sáčku, zváženy na digitální váze s přesností na 0,001 g a uloženy do sušárny při teplotě $105 \pm 5^\circ\text{C}$ do doby ustálené hmotnosti. Po vysušení se vzorky opět vážily a byla dopočtena hmotnostní vlhkost dle (1). Vážení vzorků musí probíhat poměrně rychle, aby nedošlo k natáhnutí vzdušné vlhkosti do vzorku, a tím zkreslení výsledků zkoušky.

Obr. 31- Odběr vzorků pro stanovení vlhkosti

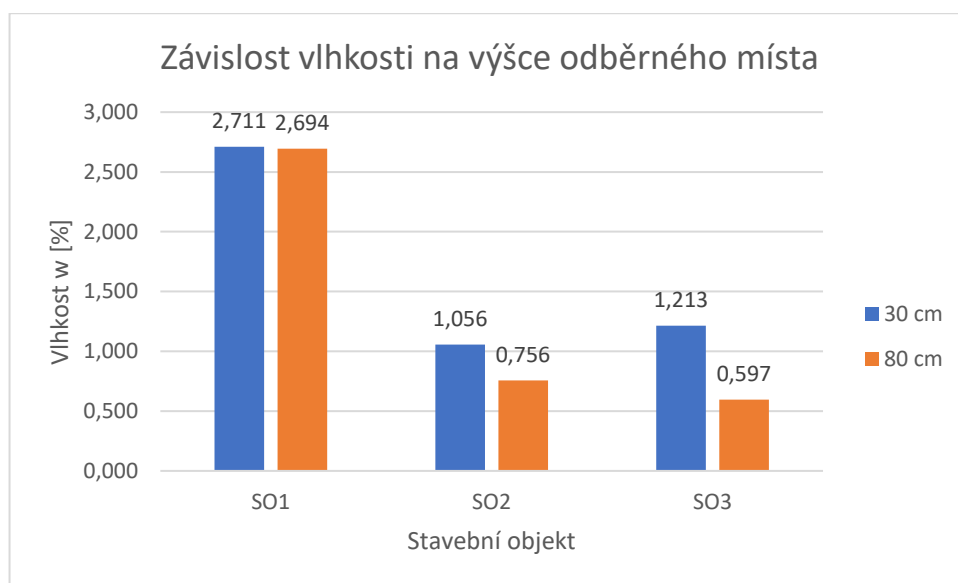
Na základě níže uvedeného grafu (Obr. 32) nelze vyloučit i dotaci vody do konstrukce vztlínáním, jelikož byla vysledována určitá závislost mezi vlhkostí a výškou odběrného místa. Vzhledem k rozsahu odběrů a jejich lokalizaci jsou tyto hodnoty orientační. Z toho důvodu by v dalších fázích bylo vhodné odebrat vzorky systematicky i ze středu zdiva, ovšem tento krok je možno realizovat až se souhlasem vlastníka konstrukce.

Obr. 32 - Vlhkost vzhledem k výšce odběrného místa

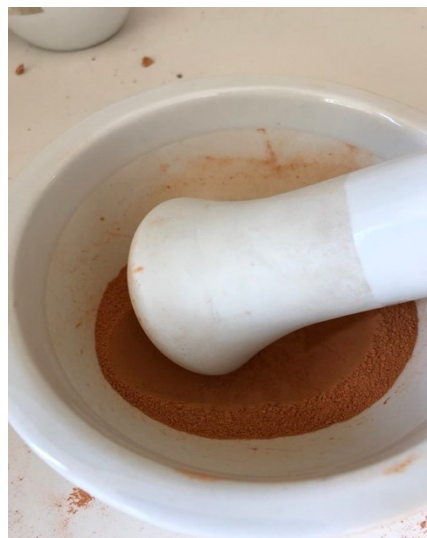
ke kontaminaci vzorku. Po převozu do laboratoře byl každý vzorek rozetřen v třecí misce (Obr. 34) a poté byl prosítován zkušebním sítím 100 μm . Takto připravený vzorek bylo následně možno použít pro výše uvedené zkoušky.

Obr. 34 - Příprava vzorku pro stanovení zasolení

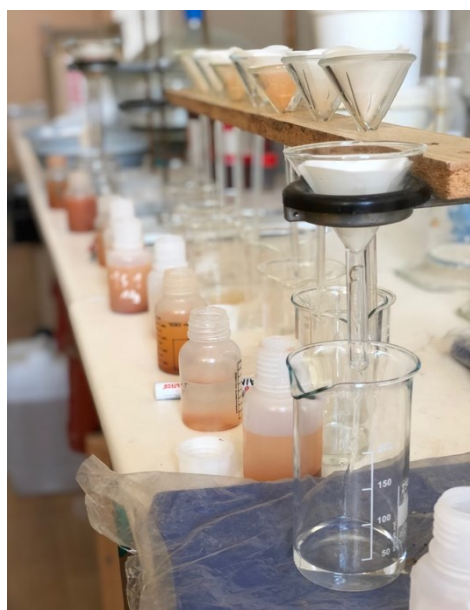
Obr. 35 - Filtrace roztoků pro stanovení zasolení zdiva

Takto vytvořený roztok byl přefiltrován přes filtr 0,45 µm (Obr. 35) a následně byla měřena specifická konduktivita roztoku pomocí konduktometru (Obr. 36), a dopočtena specifická konduktivita γ (Tab. 5) dle vzorce (2).

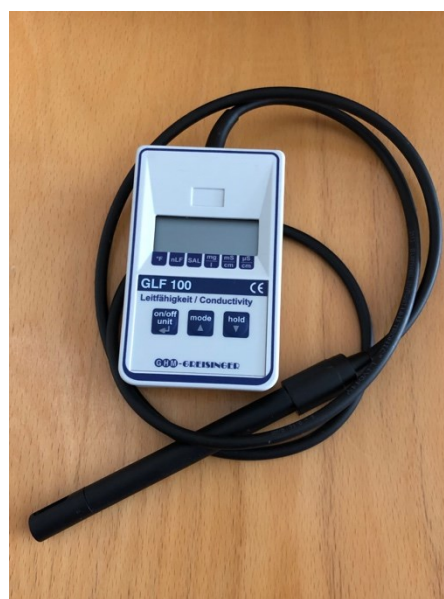
Obr. 36 - Konduktometr Greisinger GLF 100

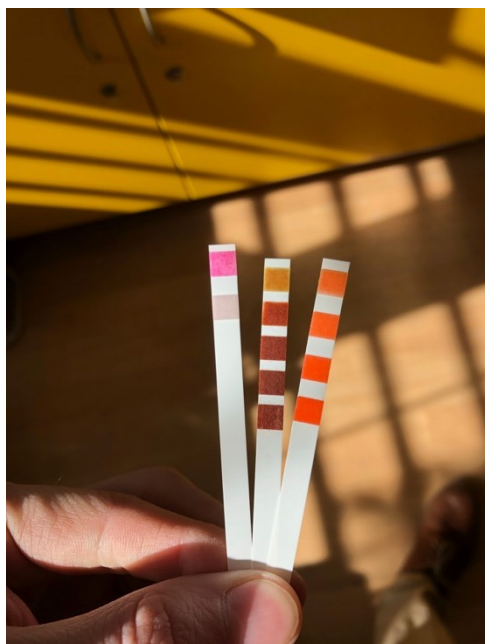
a do každého přefiltrovaného roztoku byly ponořeny indikační papírky po dobu jedné vteřiny. Po uplynutí určitého časového intervalu proběhlo odečtení obsahu daných solí porovnáním barev indikačních papírků (Obr. 37) se stupnicí (Obr. 38) poskytnutou výrobcem (Quantofix).

Obr. 37 - Indikační papírky po stanovení obsahu soli

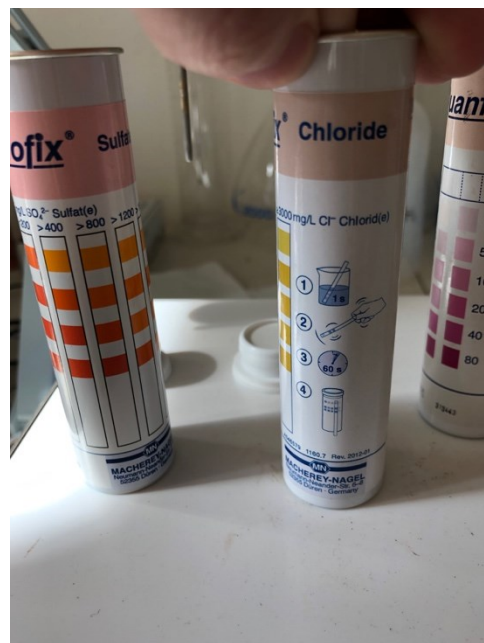
Obr. 38 - Indikační stupnice

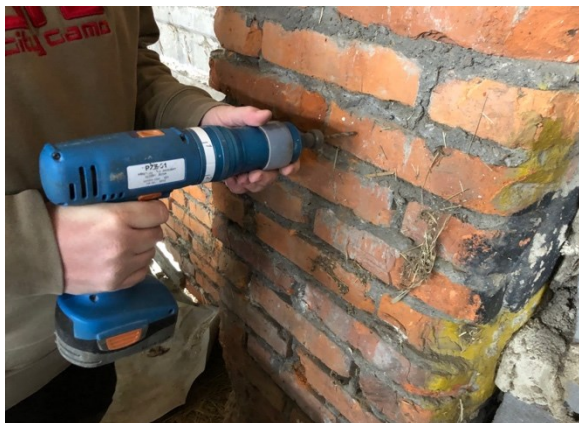
V následující sekci se tato práce zabývá stanovením pevnostních charakteristik zdiva, konkrétně charakteristické pevnosti zdiva v tlaku. K tomuto účelu byly zvoleny dvě metody zkoušení. Semidestruktivní testování bylo prováděno IN SITU aplikací Kučerovy vrtačky (Obr. 39). Destruktivní metoda zahrnovala odebrání vzorků vysekáním, nebo pomocí jádrové vrtačky, následnou úpravou vzorků a zkoušení s využitím lisu.

Obr. 39 - Zkoušení pomocí Kučerovy vrtačky

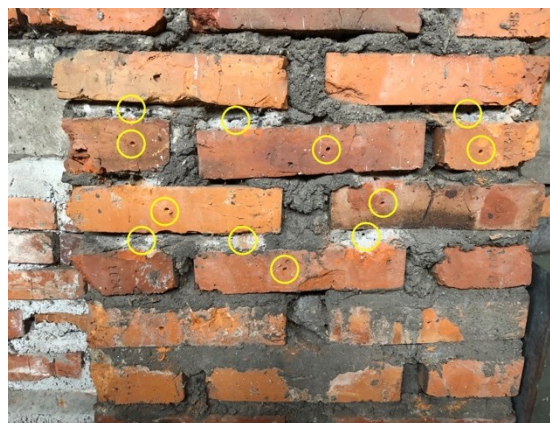
Na každém objektu (SO1-SO3) byly zkoumány 3 standartní zkušební místa, kde 2 byla v interiéru (Obr. 40) a jedno v exteriéru. U objektu SO3 bylo navíc vybráno jedno zkušební místo, které bylo viditelně degradováno a vyskytovaly se zde zdící prvky různých barevných odstínů. Každé zkušební místo zahrnuje minimálně 12 vrtů, kde 6 je vedeno do cihel a 6 do malt. Hodnocení je v tomto případě hloubka vrtu, která je na základě kalibračních vztahů (Příloha 2; [14]) přepočtená na pevnost v tlaku.

Obr. 40 - Lokalizace 2K2 po aplikaci Kučerovy vrtačky

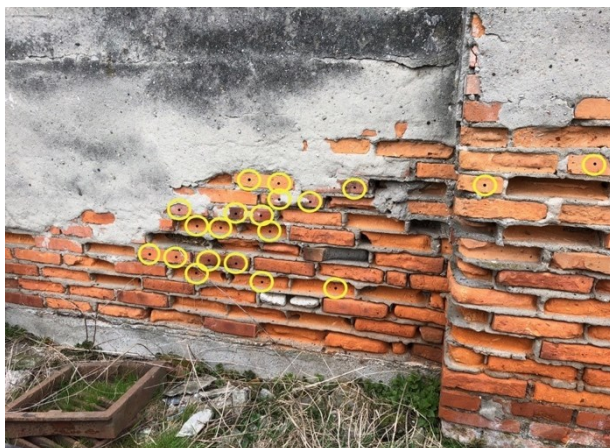
Pro vyhodnocení pevnosti v tlaku zdících prvků v degradovaném místě bylo zvoleno zkušební místo 3K4 (Obr. 42). Vyhodnocením výsledku zkušebního místa 3K4 určeného pro stanovení pevnosti v tlaku v závislosti na barevném odstínu zdících prvků a jejich degradaci na objektu SO3 (Obr. 43), lze konstatovat, že zdící prvky tmavší barvy mají vyšší pevnost

v tlaku než ty světlé. Co se týče zdegradovaných zdících prvků, mají téměř totožnou pevnost v tlaku jako světlejší zdící prvky, a i podobnou barvu. Na základě tohoto lze usuzovat tedy, že se jedná o stejné, nebo podobné zdící prvky, a tudíž lze předpokládat, že zdící prvky světlých odstínů budou degradovat rychleji.

Obr. 42 - Lokalizace místa pro stanovení pevnosti na základě barevnosti cihly

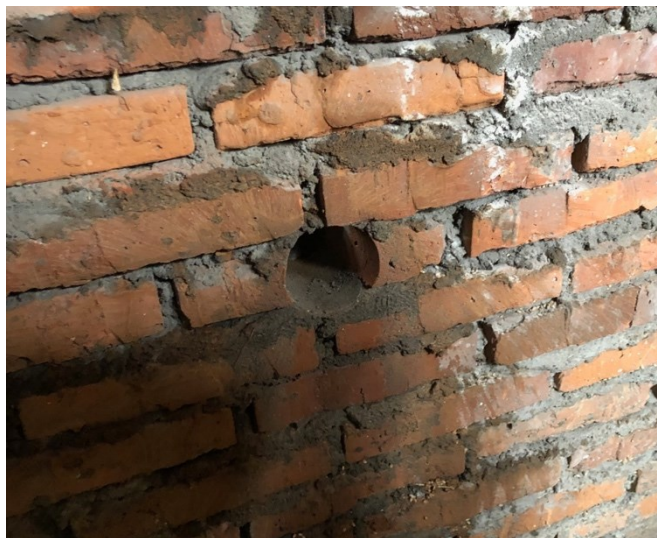
Vzhledem k stálému využívání objektů, byly vzorky odebírány v místech, kde nedojde k významnému poškození objektu a současně nebude narušen jeho provoz. V případě SO1 a SO3 byly odebrány volné kusy kusového staviva v místech poruch, nebo vyseknuty v místech nesoudržnosti zdící malty. U objektu SO2 byl proveden jeden jádrový vývrt (Obr. 44) a jedna

Obr. 44 - Jádrový vývrt SO2

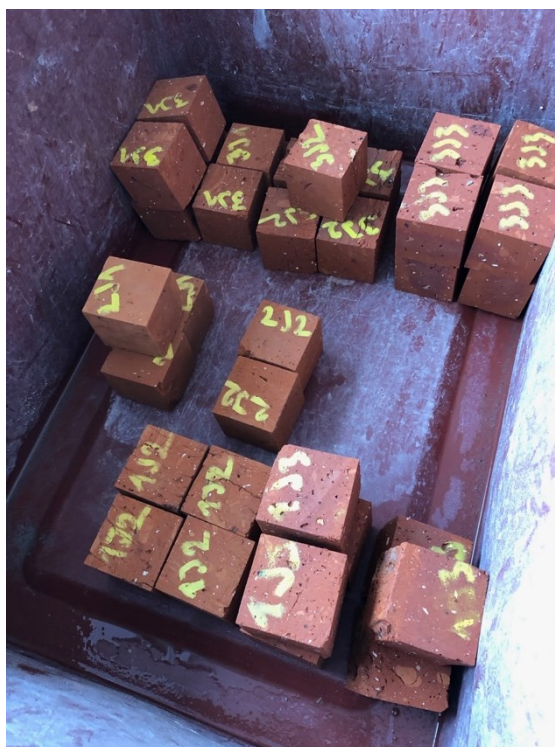
Vzorky byly následně nařezány mokrým způsobem na krychle 40x40x40mm (Obr. 45).

Obr. 45 - Nařezané a vybroušené vzorky pro stanovení pevnosti v tlaku

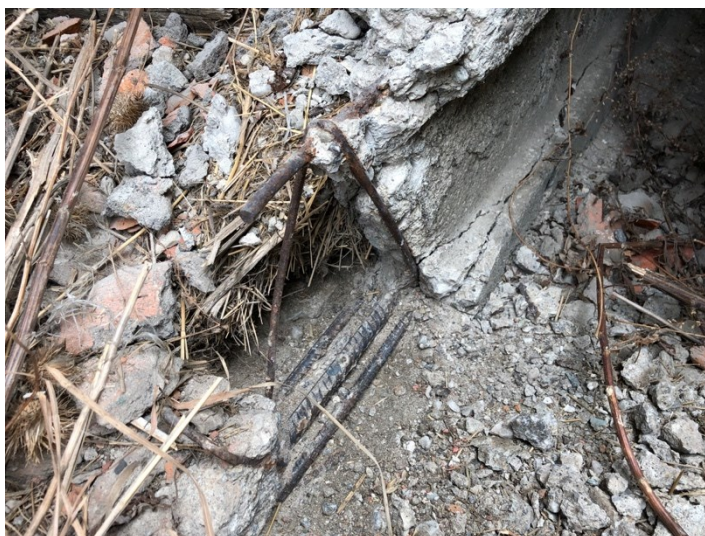
Obr. 50 – Sekaná sonda 1

Sekaná sonda SS1 (Obr. 50) je vytvořená na prefabrikovaném železobetonovém prvku, který tvarem připomíná I nosník s pásnicí šířky cca 100 mm a výšky 50 mm a stojnou vysokou 200 mm a šířkou 40 mm. V tomto prvku byly zjištěny 4 průběžné pruty ocelové výztuže, jeden v horní části, tři ve spodní, a třmínek, který je ovinutý okolo prutů výztuže. Třmínek je zhotoven z hladké ocelové výztuže o průměru 6 mm. Na třmínku je povrchová koroze. Výztuž umístěná ve vrchní části prefabrikovaného prvku má průměr 8 mm, je z hladké betonářské výztuže a nachází se na ní povrchová a laminární koroze, kde korozní úbytek je cca 10 % z původního průměru prutu betonářské výztuže. Betonářská výztuž ve spodní části železobetonového prvku je typu 10 400, středový prut je průměru 14 mm a krajní pruty jsou průměru 10 mm. Tyto pruty jsou z 60 % povrchu bez koroze. Na zbylé ploše se nachází laminární koroze s korozním úbytkem cca 20 %.

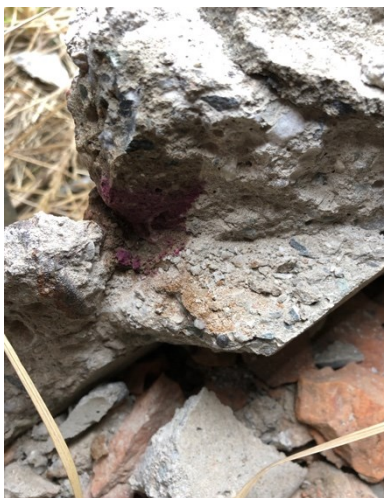
Obr. 51 - Stanovení hloubky karbonatace pomocí fenolftaleinu (SS1)

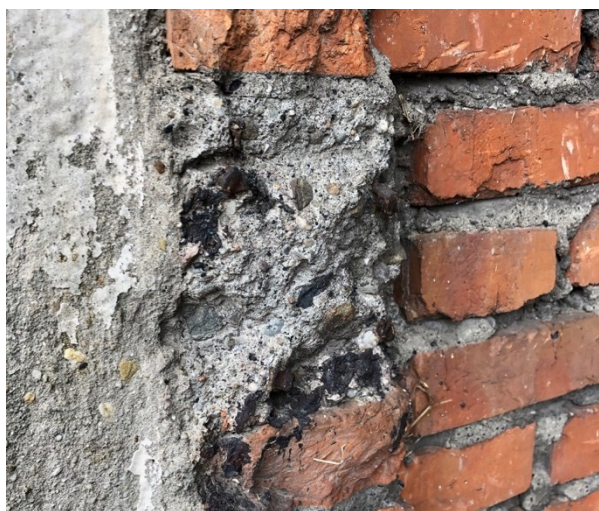
Obr. 52 - SS2

Vzhledem k užívání stavby nebylo dovoleno zasahovat do monolitických železobetonových věnců, z toho důvodu nebyla provedena nová sekaná sonda, ale pro hodnocení stavu výztuže bylo možné využít vybouraný otvor na východní fasádě SO3, kde po vybourání zůstalo viditelné čelo monolitického věnce (Obr. 52).
